PROYECTO SELAVIP – REGISTRO FOTOGRÁFICO DE ACTIVIDADES

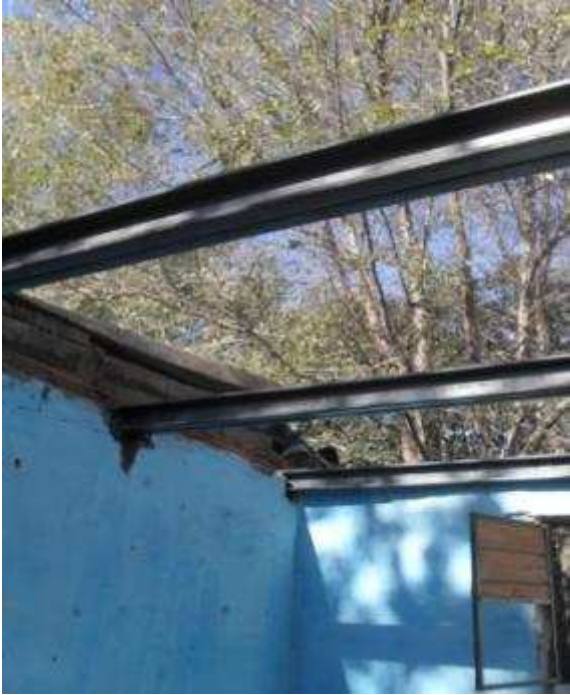
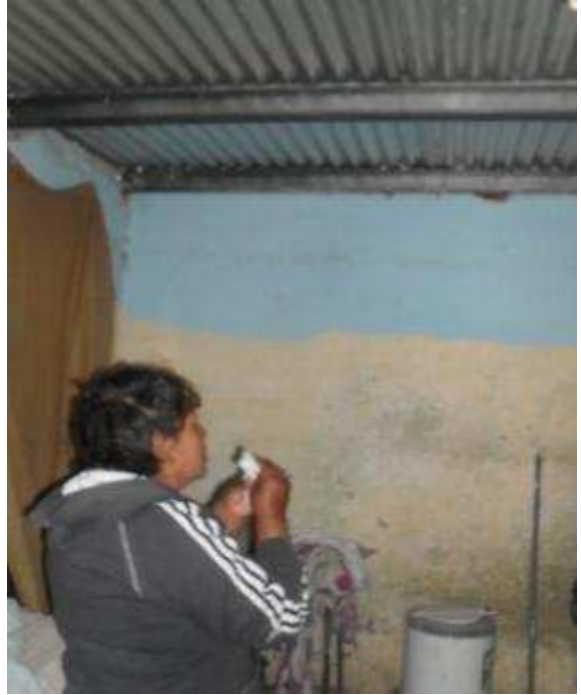
Adela Espinoza: Manzana: 44 Lote: 13

Sistema estructural perfil C anclado en muro – cubierta de chapa galvanizada N° 25

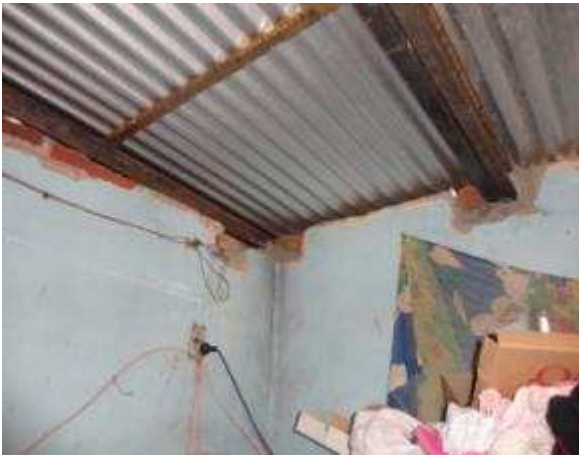
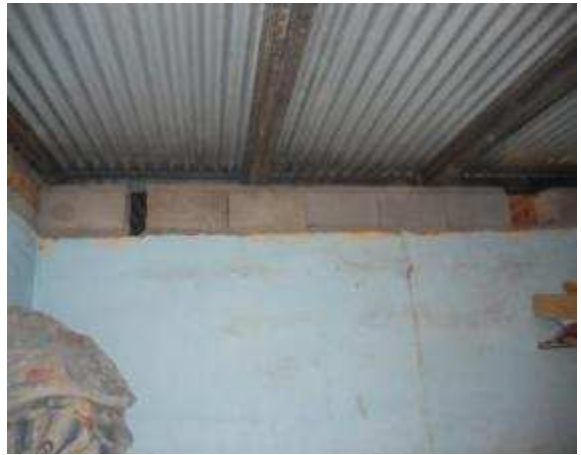
Fernanda Nieto: Manzana: 42 Lote: 10

Sistema estructural de perfiles C construido in situ para montaje en obra

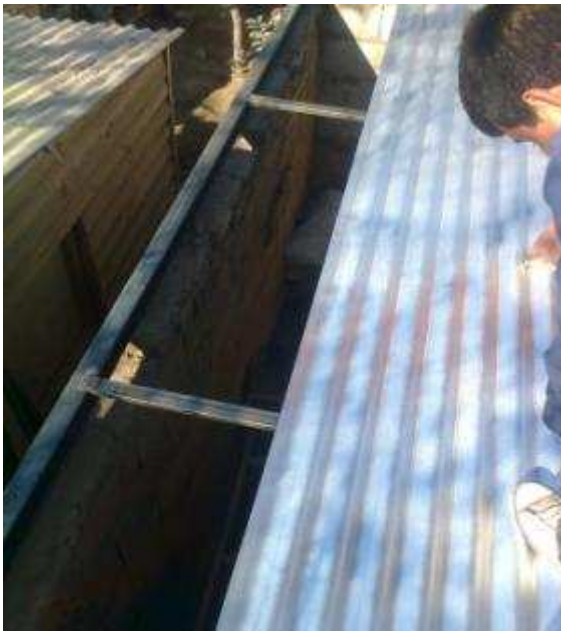
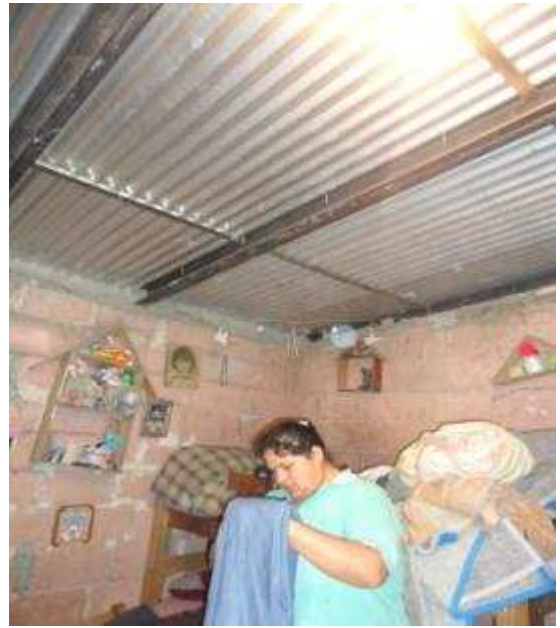
Cesar Ñaños: Manzana: 43 Lote: 2

Estructura modular de perfiles C – Cubierta de chapa galvanizada

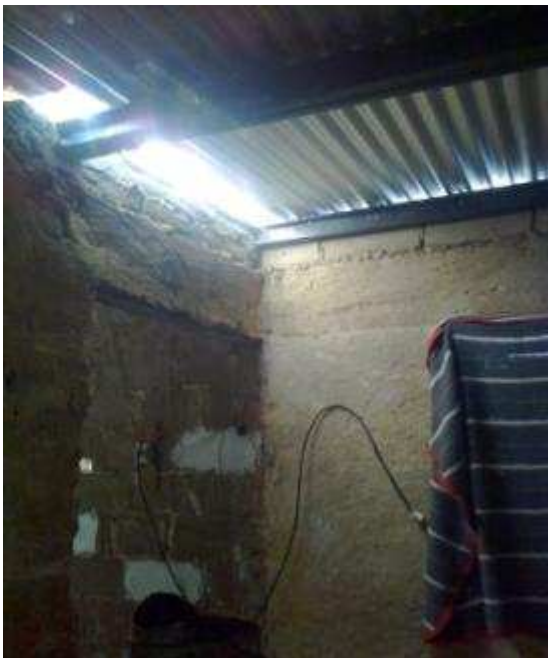
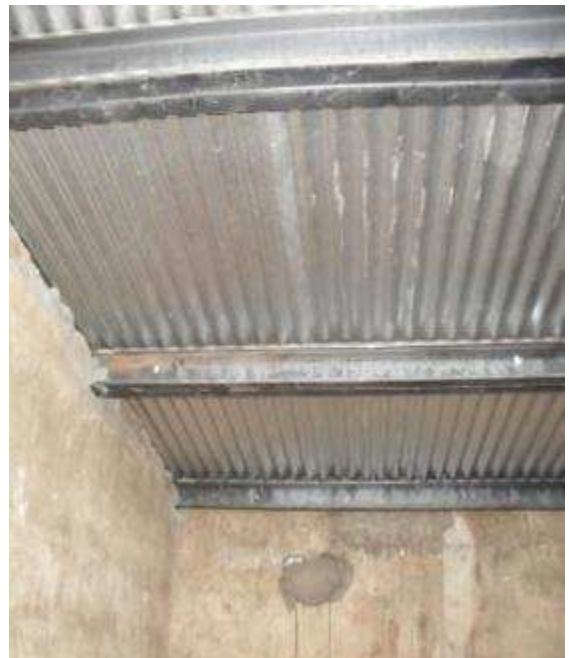
Consolación Mendoza: Manzana: 43 Lote: 5

Montaje de chapas galvanizada sobre estructura – Estructura amurada con cubierta de chapa galvanizada

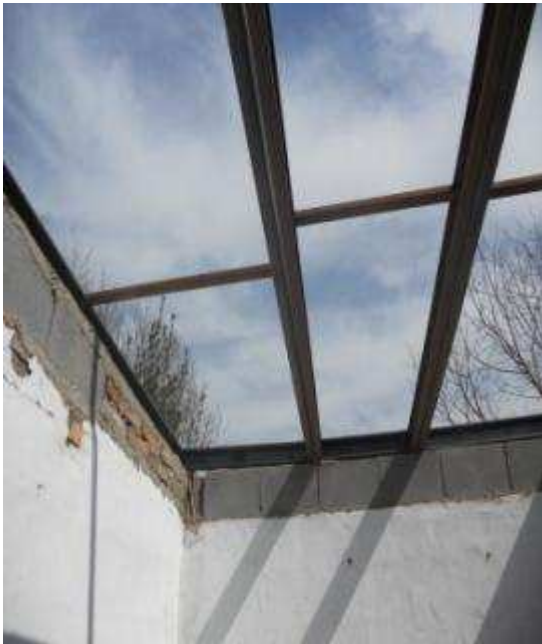
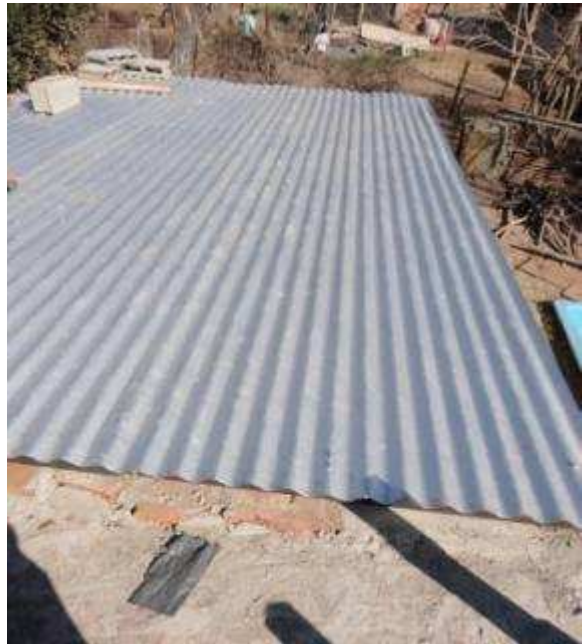
Isabel Morales: Manzana: 42 Lote: 8

Estructura modular de perfiles C realizada in situ – cubierta de chapa galvanizada N° 25

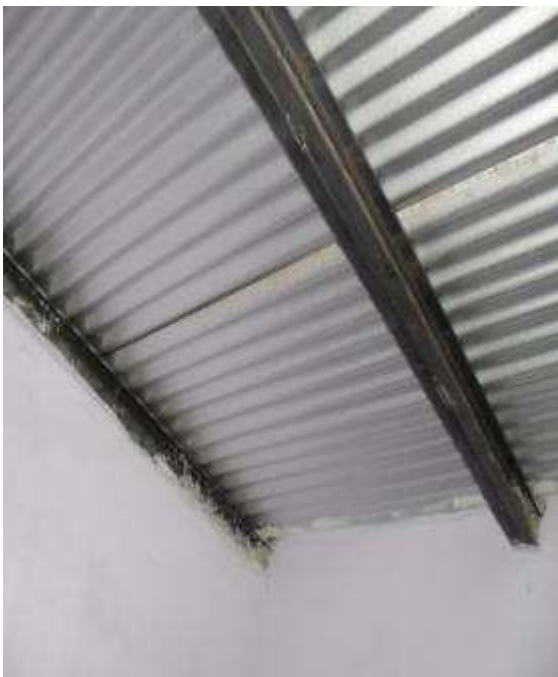
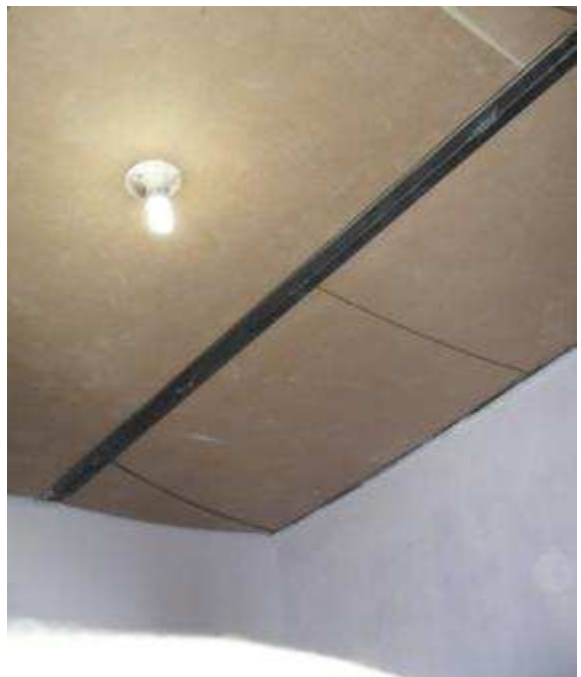
Mirta Lagraña: Manzana: 43 Lote: 7

Sistema estructural de perfiles C – cielorraso de MDF suspendido sobre estructura

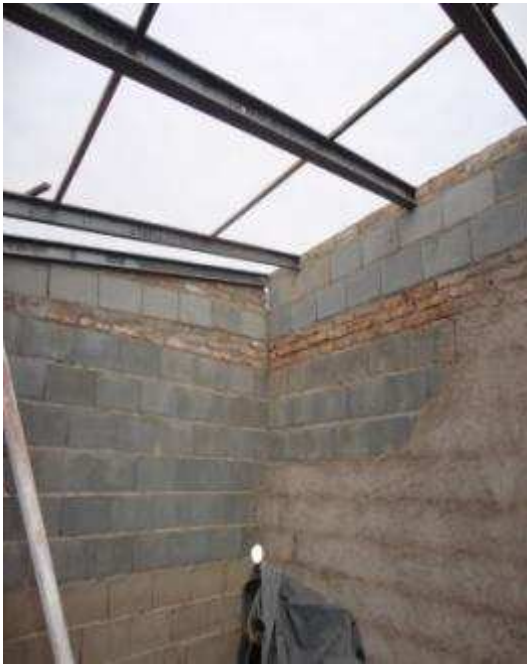
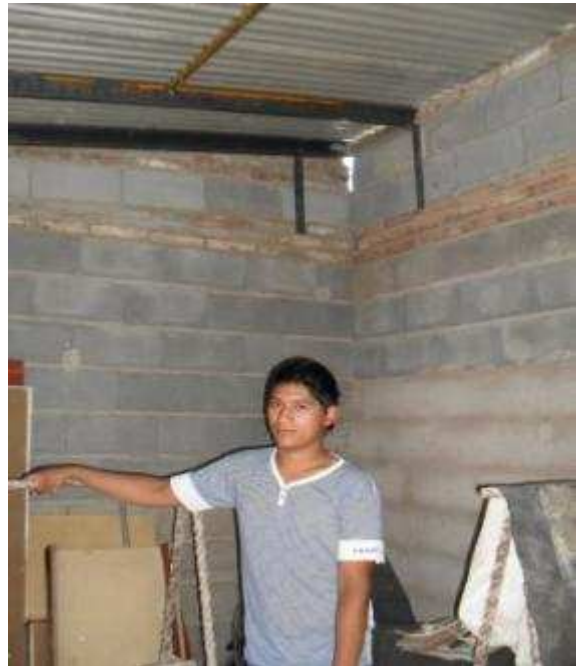
Patricia Ibañez / Nicolás Baez: Manzana: 41 Lote:5

Sistema estructural modular de perfiles C – Anclaje con planchuelas a muros existentes

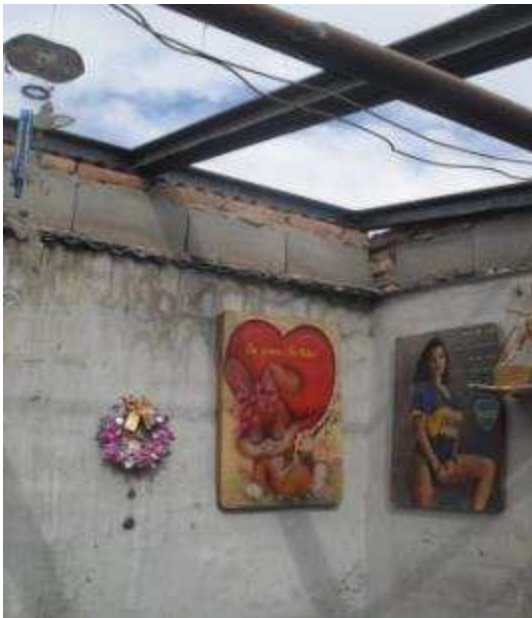
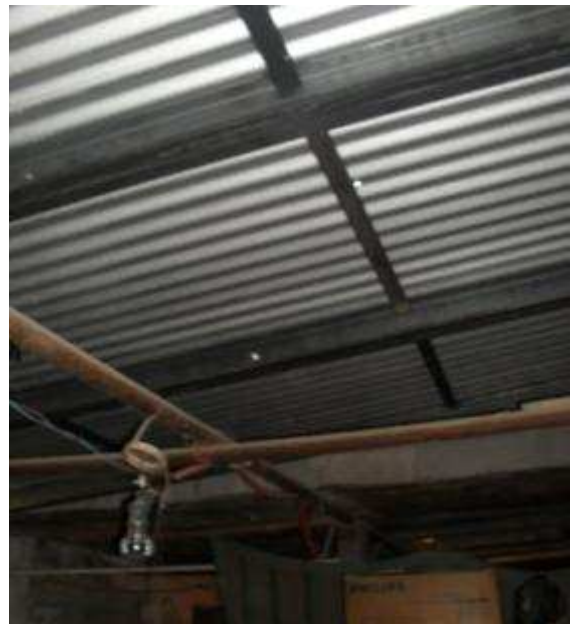
Paola Zarate: Manzana: 45 Lote: 15

Sistema modular estructural realizado in situ – cubierta de chapa galvanizada N° 25

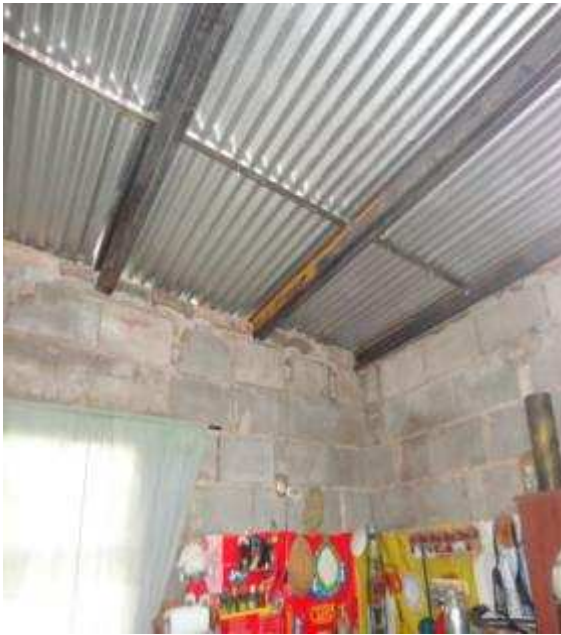
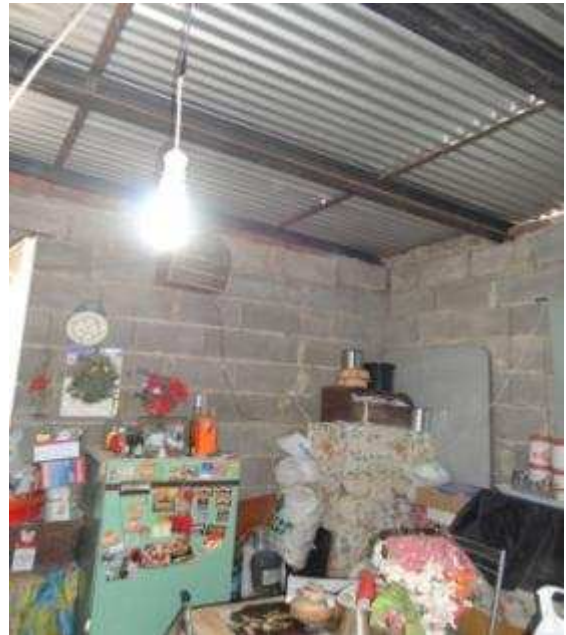
Petrona Centurión: Manzana: 43 Lote: 10

Sistema estructural modular de perfiles C construido in situ

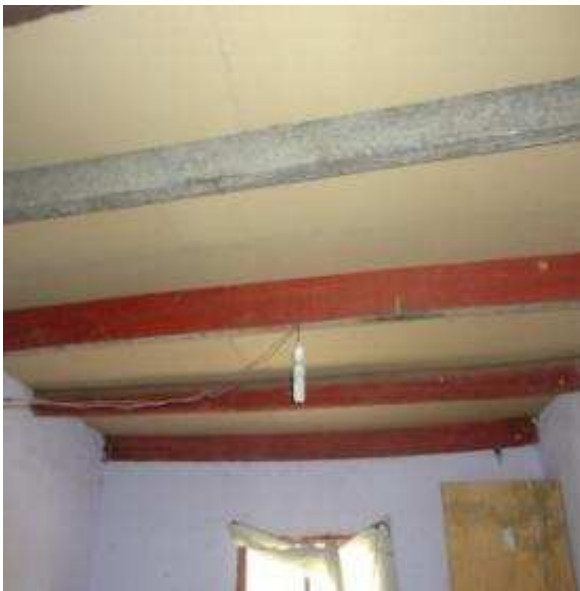
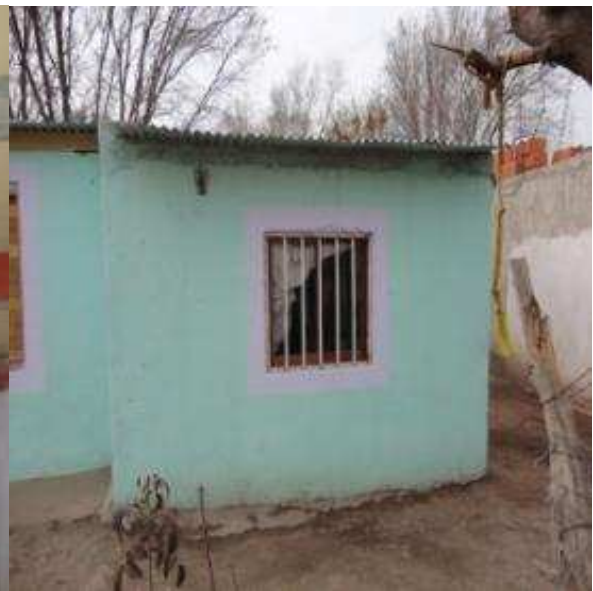
Emilia Gordillo / Sergio Romano: Manzana: 44 Lote:14

Cielorraso de MDF, bajo cubierta de chapa galvanizada N° 25

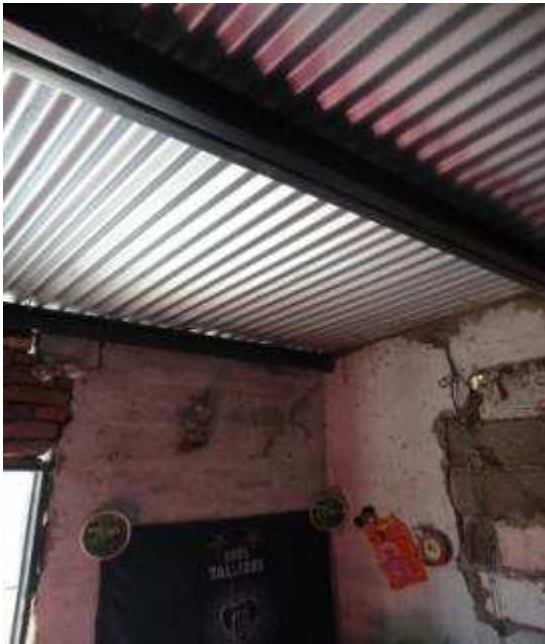
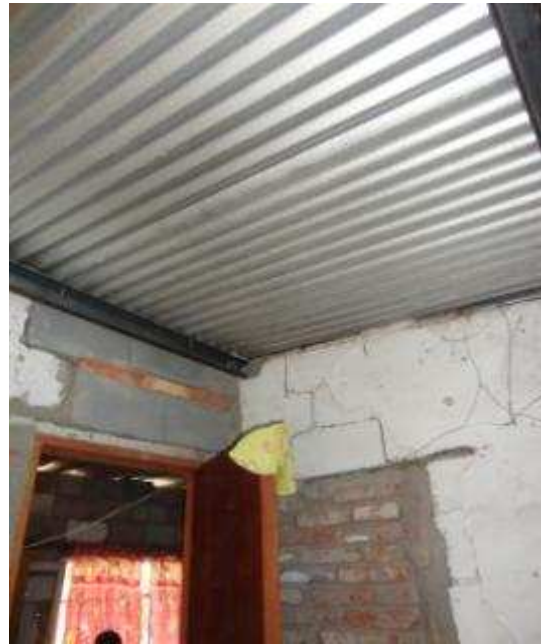
Silvia Ponce: Manzana: 44 Lote: 12

Sistema estructura de perfiles C, empotrados en muros existentes con cubierta de chapa Nº 25

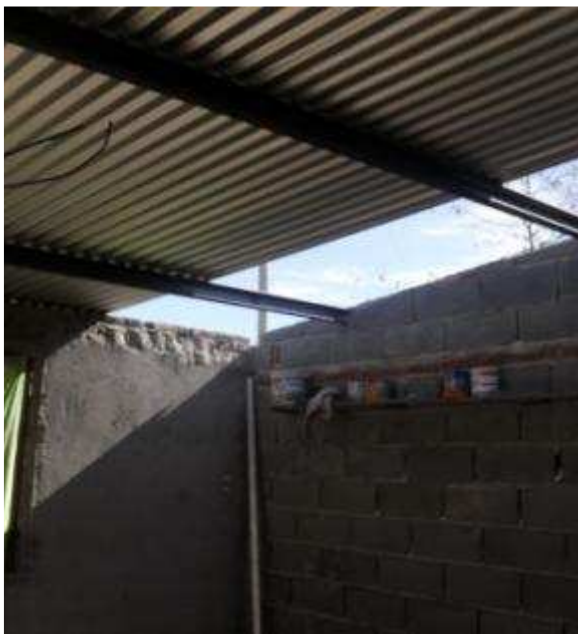
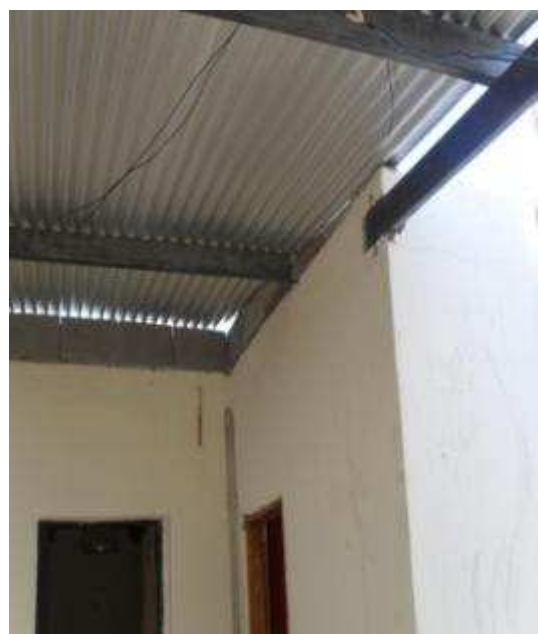
Mario Santillán: Manzana: 45 Lote: 16

Montaje del sistema estructural perfiles C – Cubierta de chapa galvanizada Nº 25.

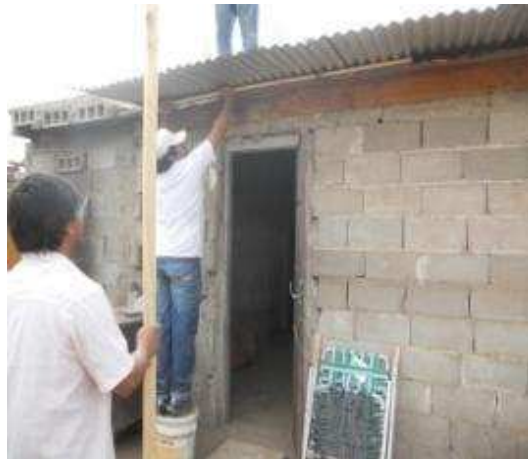
Blanca Benavidez: Manzana: 43 Lote: 14

Construcción de cubierta de chapa galvanizada N° 25, sobre estructura existente con cielorraso a reparar

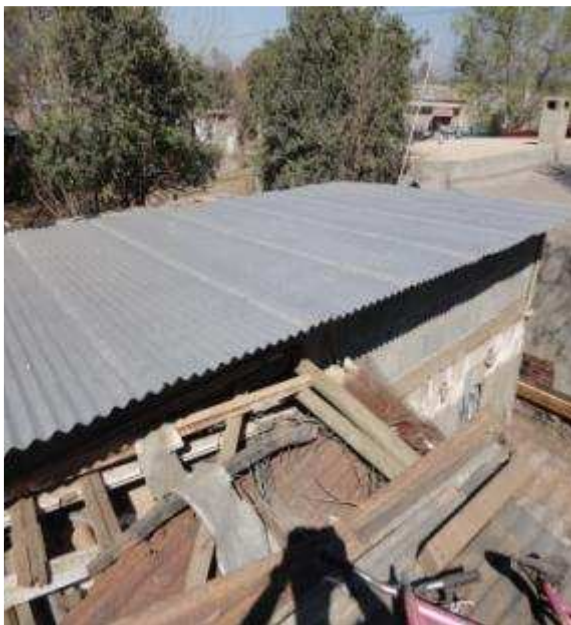
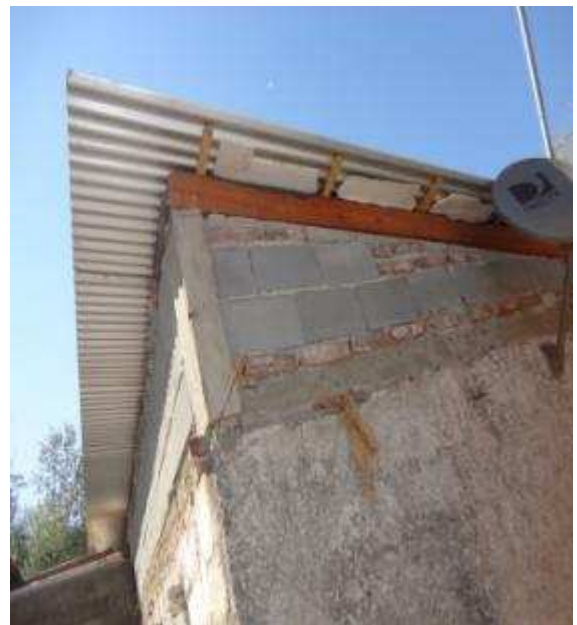
Soledad Urrejola: Manzana: 43 Lote: 13

Construcción de cubierta de chapa galvanizada N° 25 sobre estructura de madera existente

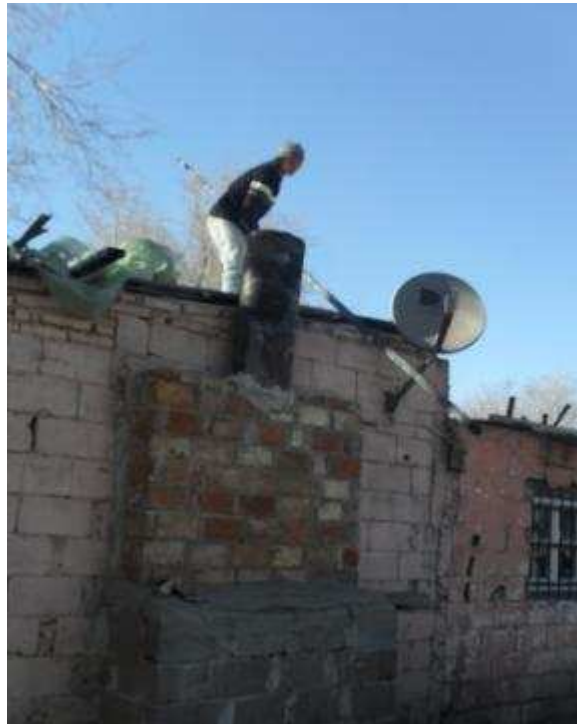
Carmen Palacios: Manzana: 43 Lote: 1

Construcción de cubierta de chapa galvanizada sobre estructura existente con cielorraso de madera

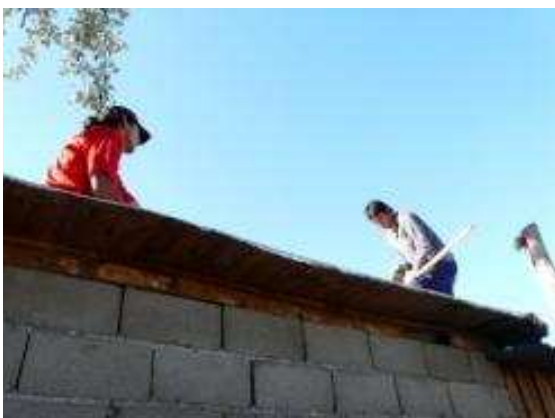
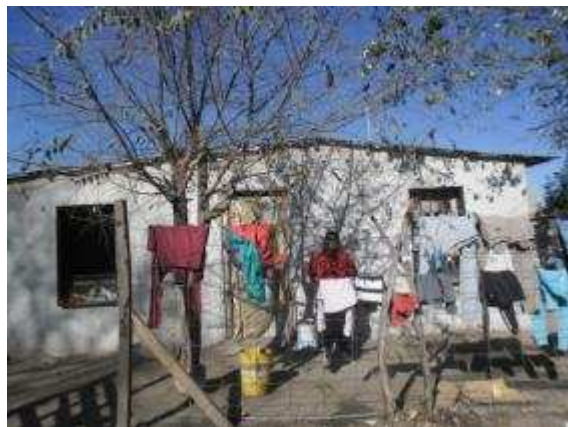
Marilyn Gordillo: Manzana: 45 Lote: 1

Construcción de cubierta de chapa galvanizada sobre estructura existente con cielorraso de madera

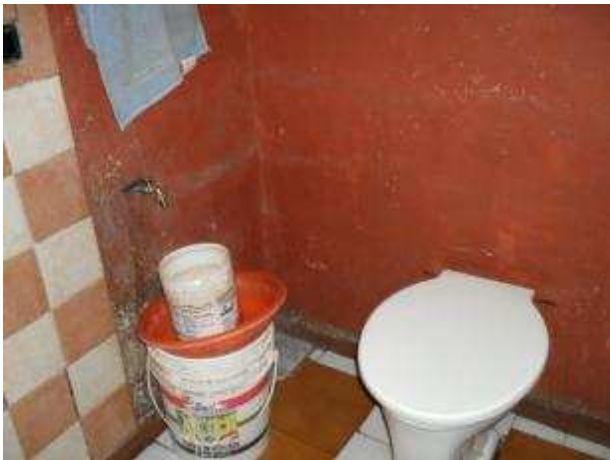
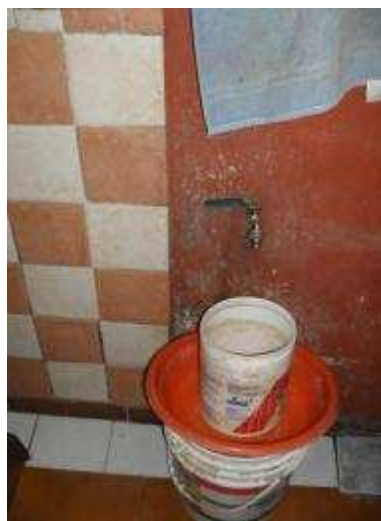
Aguirre Mario Roque/ Carmen Rodríguez: Manzana: 42 Lote: 9

Instalación de cañerías y artefactos

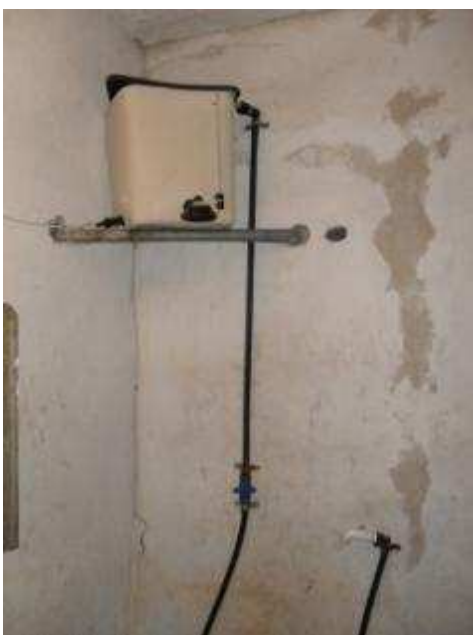
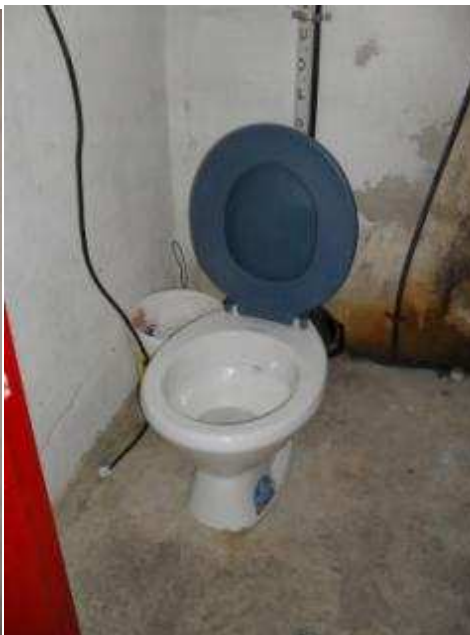
Luisa Chavero: Manzana: 40 Lote: 14

Instalación de cañerías y artefactos
